# Perizia Valutazione danni

di un immobile a destinazione Residenziale sito in Roma, Via Mattia Battistini, 72 piano terzo int. 6

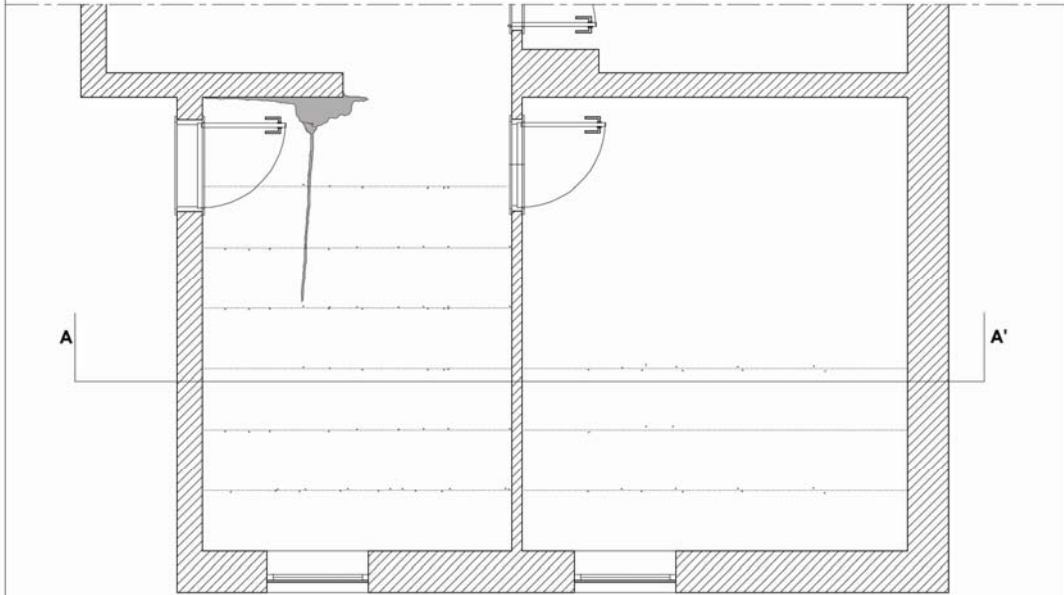
**RAPPRESENTAZIONE DELLE INFILTRAZIONI  
-SCHEMA GRAFICO-**

I locali danneggiati dai fenomeni infiltrativi sono il soggiorno e la camera da letto adiacente come da schema allegato.

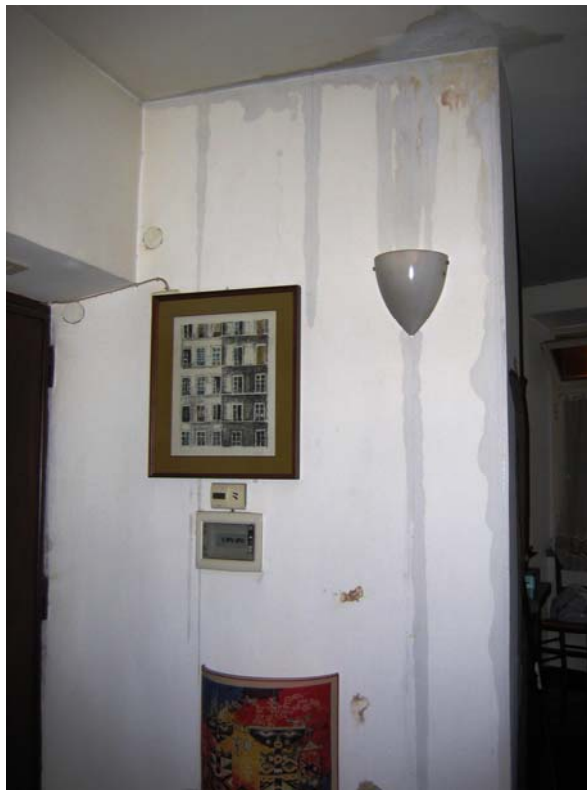
In base alle analisi condotte, le infiltrazioni d'acqua sono da ritenersi probabilmente causate dalle cattive condizioni di manutenzione dell'intonaco della canna fumaria situata sul terrazzo e, più precisamente, in corrispondenza del muro divisorio fra il soggiorno e la cucina del sig. Orsini.

**Fig. 1– Muro divisorio fra il soggiorno e la cucina.**

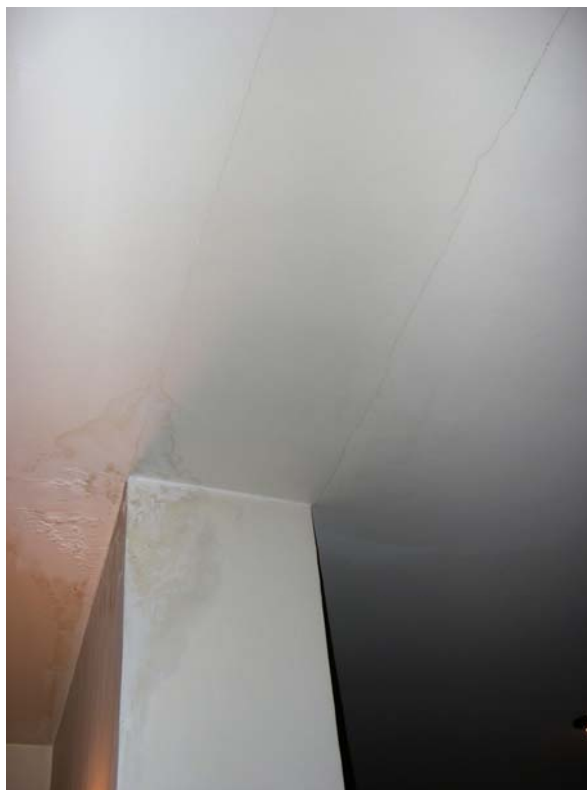
**Fig. 2– Particolare del muro divisorio fra il soggiorno e la cucina.**

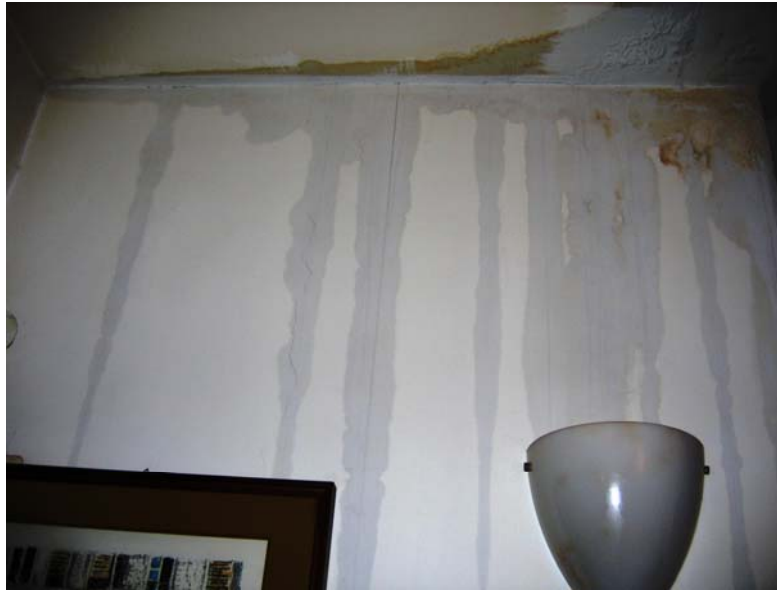
**Fig. 3– Altro particolare del muro divisorio fra il soggiorno e la cucina.**

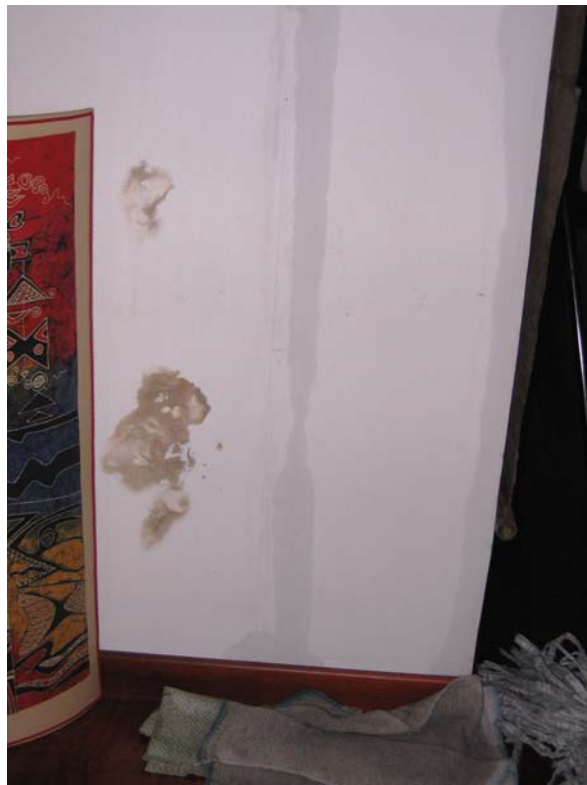
Nella settimana tra il 20 e il 27 Ottobre 2008, in concomitanza delle ultime intense precipitazioni meteoriche, le infiltrazioni di acqua piovana si manifestano nell'appartamento del sig. Orsini più copiose del solito, interessando non solo il soffitto ma anche la parete adiacente la porta d'ingresso, con percolazione d'acqua sul pavimento in parquet. [*vedi foto allegate*]

**Fig. 4- L'acqua ha raggiunto il pavimento in parquet.**

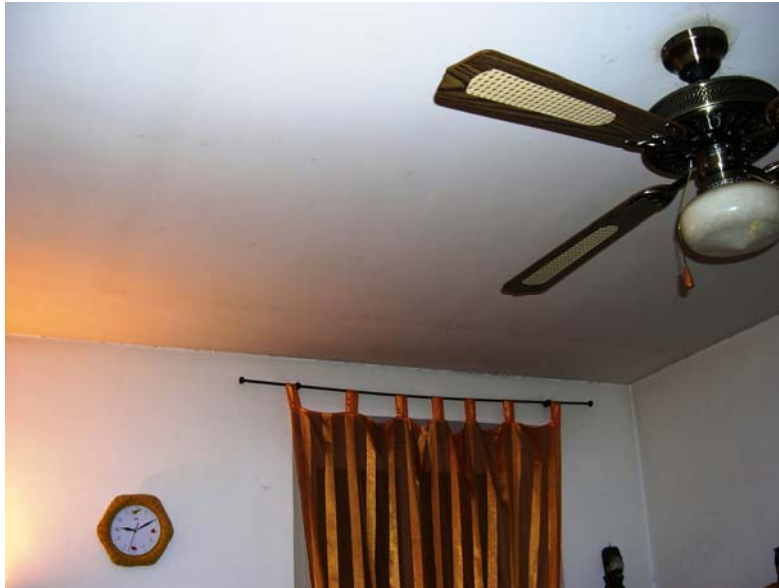
L'elevato tasso di umidità presente all'interno del vuoto fra soffitto e controsoffitto ha inoltre, nel tempo, "segnato" il controsoffitto, annerendo i punti di contatto fra pannelli in cartongesso e struttura metallica portante, soprattutto in corrispondenza delle viti di fissaggio (vedi foto). Tali fenomeni sono presenti su tutto il controsoffitto del soggiorno.

**Fig. 5- Controsoffitto: i punti di contatto fra pannelli in cartongesso e struttura metallica portante sono anneriti.**

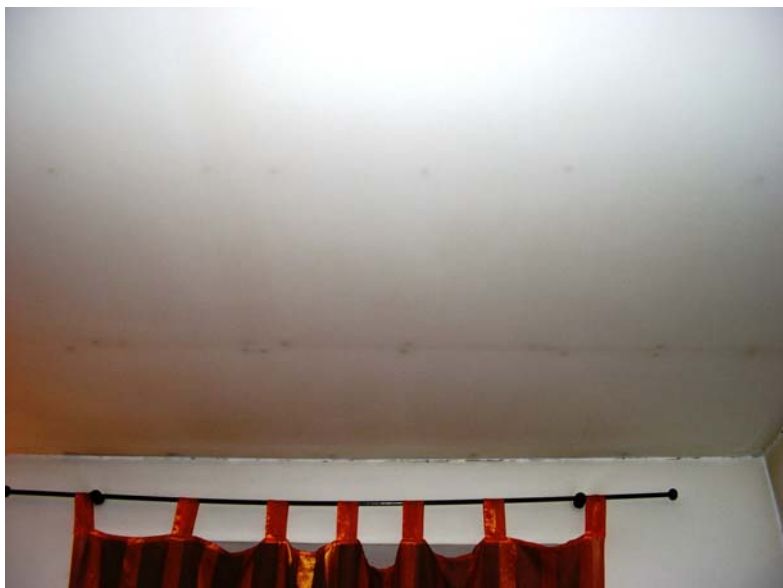
**Fig. 6- Altro particolare del controsoffitto.**

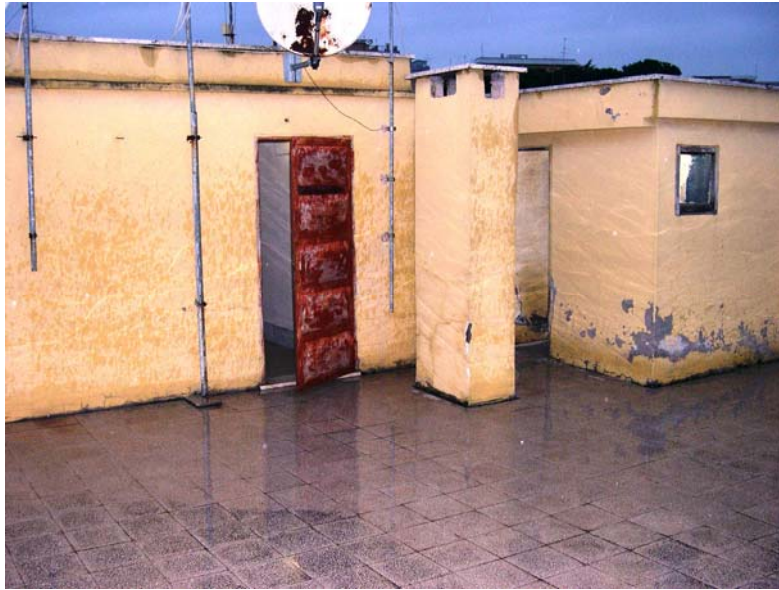
**Fig. 7- Vista generale delle condizioni di manutenzione del terrazzo condominiale**

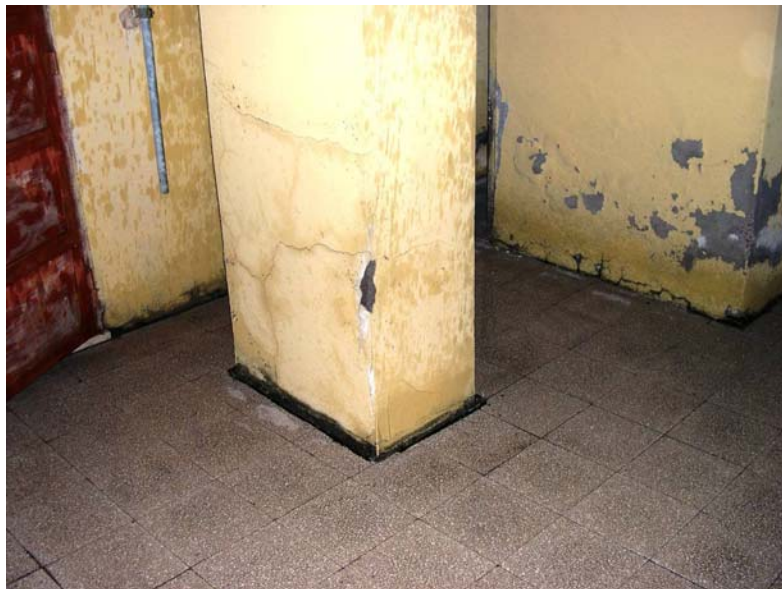
Infatti, l'intonaco della canna fumaria risulta lesionato in più punti e perfino mancante in altri; è pertanto probabile che la pioggia a vento, percolando lungo la canna fumaria, trovi punti d'accesso per proseguire il suo percorso fino all'appartamento sottostante, vanificando l'effetto impermeabilizzante della guaina di protezione posta sui verticali della stessa. [*vedi foto allegate*]

Da sottolineare l'assenza di zoccolatura protettiva sul terrazzo condominiale.

**Fig. 8- L'intonaco della canna fumaria è lesionato in più punti e mancante in altri.  
Manca lo zoccolo battiscopa**

Si rimanda alle tradizionali prove di allagamento e tenuta del terrazzo per l'identificazione esatta della causa.
