Perizia Valutazione danni

di un immobile a destinazione Residenziale sito in Roma, Via Mattia Battistini, 72 piano terzo int. 6

Premessa

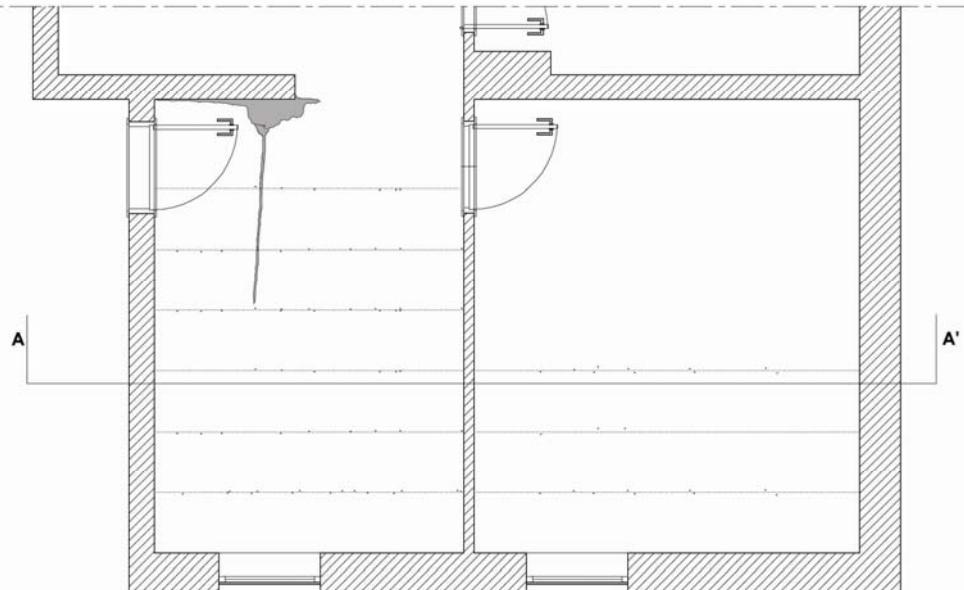
RAPPRESENTAZIONE DELLE INFILTRAZIONI
-SCHEMA GRAFICO-

I locali danneggiati dai fenomeni infiltrativi sono il soggiorno e la camera da letto adiacente come da schema allegato.

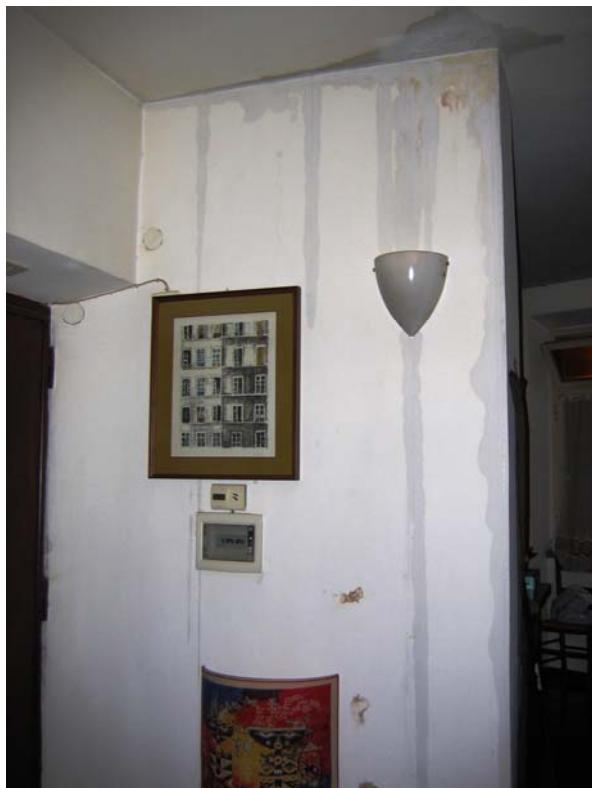
In base alle analisi condotte, le infiltrazioni d'acqua sono da ritenersi probabilmente causate dalle cattive condizioni di manutenzione dell'intonaco della canna fumaria situata sul terrazzo e, più precisamente, in corrispondenza del muro divisorio fra il soggiorno e la cucina del sig. Orsini.

Fig. 1– Muro divisorio fra il soggiorno e la cucina.

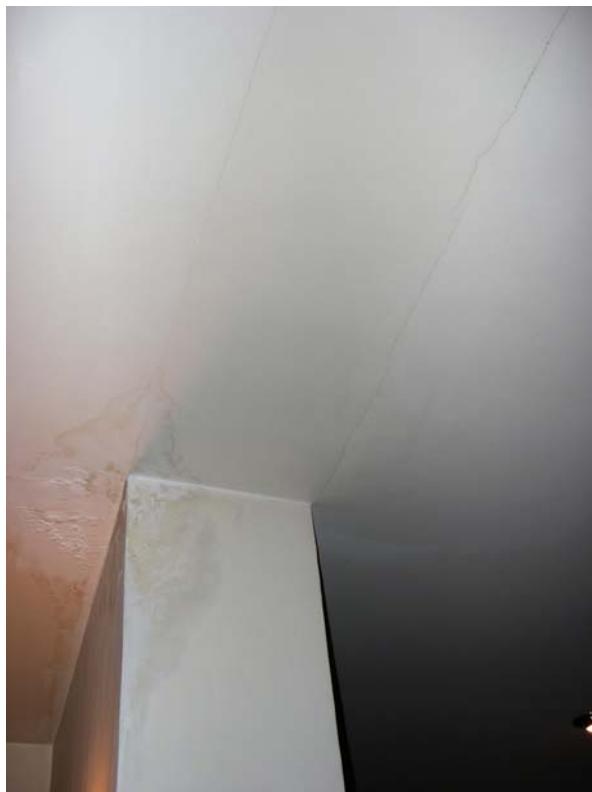
Fig. 2– Particolare del muro divisorio fra il soggiorno e la cucina.

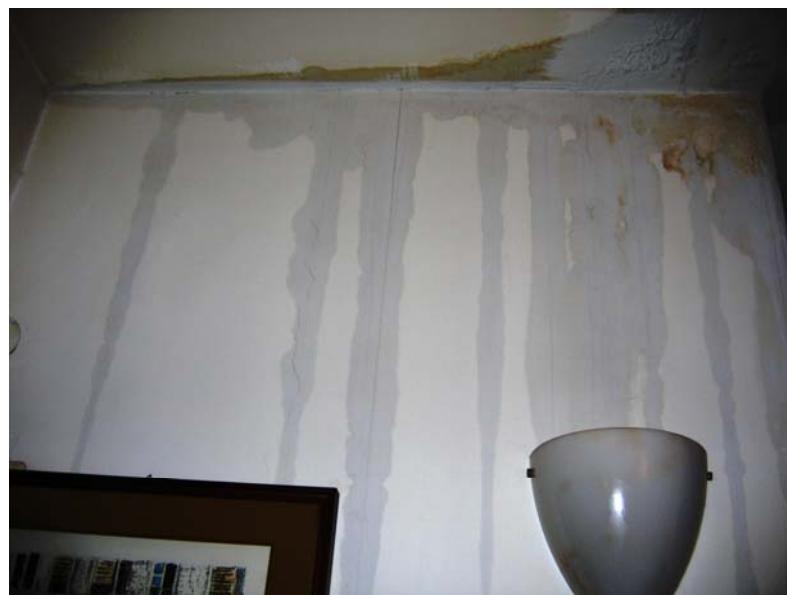
Fig. 3– Altro particolare del muro divisorio fra il soggiorno e la cucina.

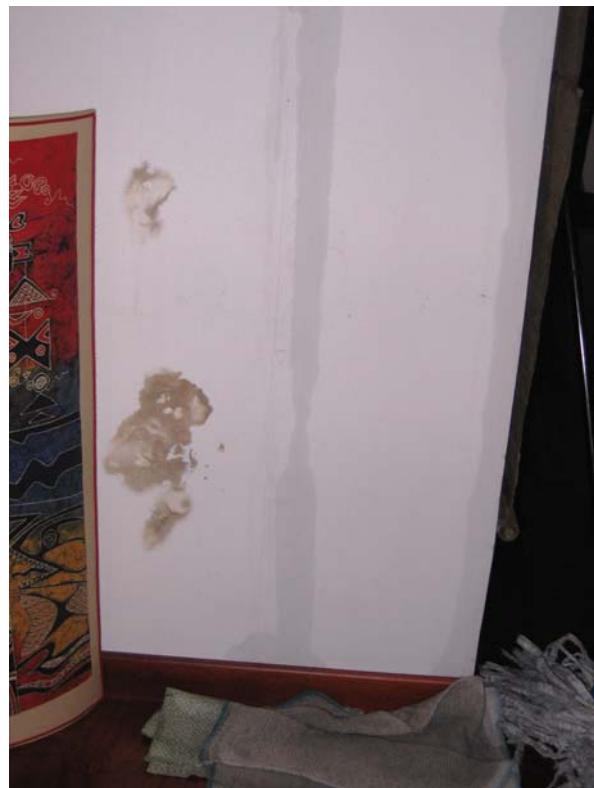
Nella settimana tra il 20 e il 27 Ottobre 2008, in concomitanza delle ultime intense precipitazioni meteoriche, le infiltrazioni di acqua piovana si manifestano nell'appartamento del sig. Orsini più copiose del solito, interessando non solo il soffitto ma anche la parete adiacente la porta d'ingresso, con percolazione d'acqua sul pavimento in parquet. [vedi foto allegate]

Fig. 4- L'acqua ha raggiunto il pavimento in parquet.

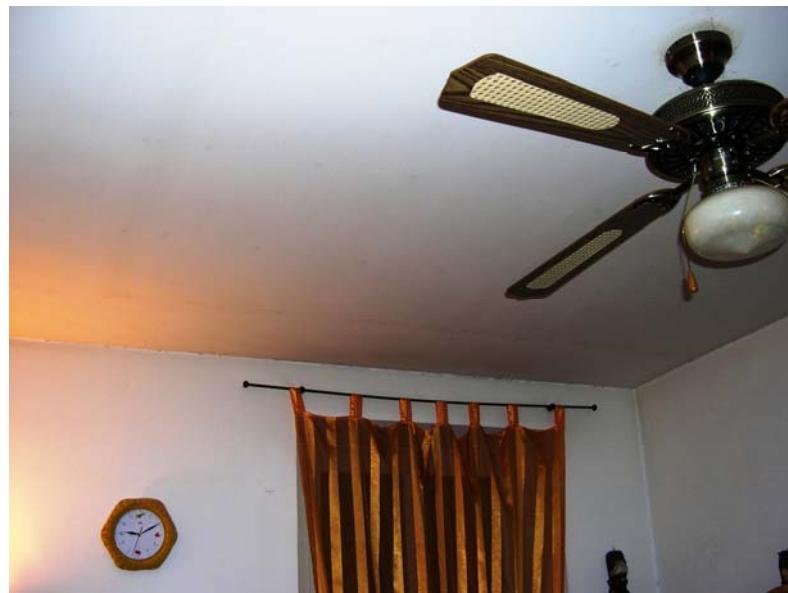
L’elevato tasso di umidità presente all’interno del vuoto fra soffitto e controsoffitto ha inoltre, nel tempo, “segnato” il controsoffitto, annerendo i punti di contatto fra pannelli in cartongesso e struttura metallica portante, soprattutto in corrispondenza delle viti di fissaggio (vedi foto). Tali fenomeni sono presenti su tutto il controsoffitto del soggiorno.

Fig. 5- Controsoffitto: i punti di contatto fra pannelli in cartongesso e struttura metallica portante sono anneriti.

1. Svuotamento del locale
2. Protezione della pavimentazione in parquet con opportuni teli di plastica pesante o cartoni antiurto (porzione da non sostituire)
3. Eliminazione dei pannelli in cartongesso del controsoffitto

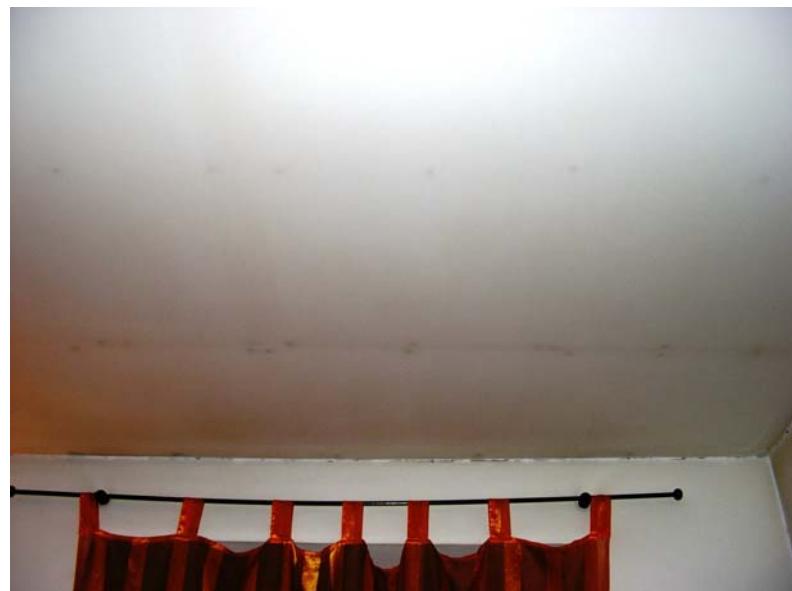
Fig. 6- Altro particolare del controsoffitto.

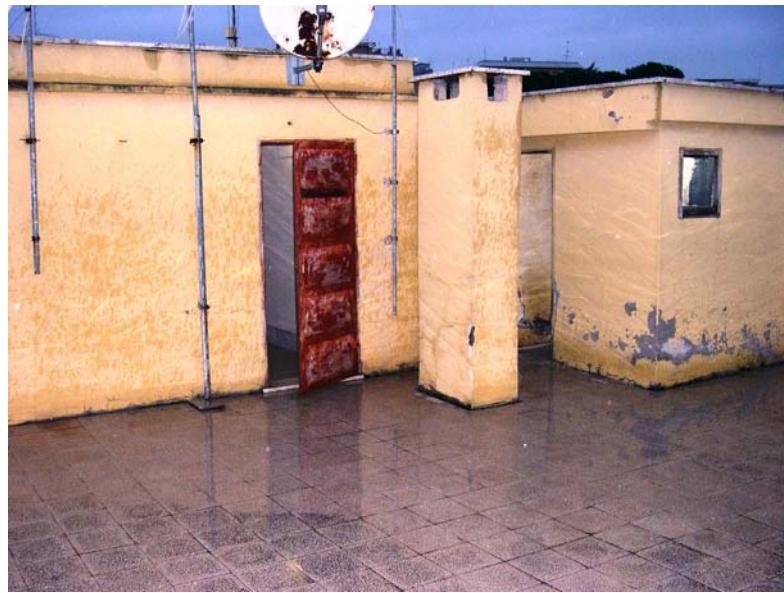
Fig. 7- Vista generale delle condizioni di manutenzione del terrazzo condominiale

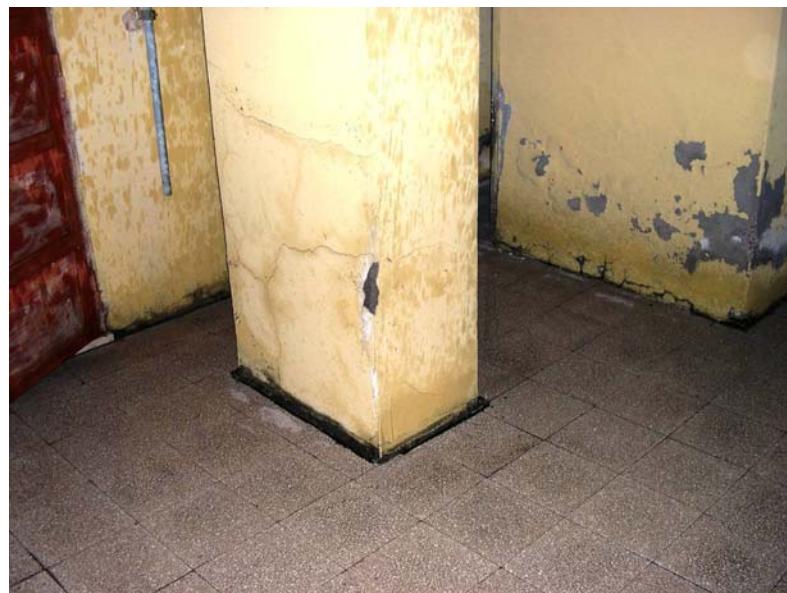
Infatti, l'intonaco della canna fumaria risulta lesionato in più punti e perfino mancante in altri; è pertanto probabile che la pioggia a vento, percolando lungo la canna fumaria, trovi punti d'accesso per proseguire il suo percorso fino all'appartamento sottostante, vanificando l'effetto impermeabilizzante della guaina di protezione posta sui verticali della stessa. [vedi foto allegate]

Da sottolineare l'assenza di zoccolatura protettiva sul terrazzo condominiale.

**Fig. 8- L'intonaco della canna fumaria è lesionato in più punti e mancante in altri.
Manca lo zoccolo battiscopa**

Si rimanda alle tradizionali prove di allagamento e tenuta del terrazzo per l'identificazione esatta della causa.
